**Facultad de Ciencias e Ingeniería**

“Evaluación de la Relación entre el Contenido de Arsénico en Aguas Subterráneas y Fallamiento Geológico en los alrededores de la Laguna de Apoyo, Catarina, Nicaragua”

**Monografía para optar al Título de Ingeniera en Geología**

**Managua, enero 2020**

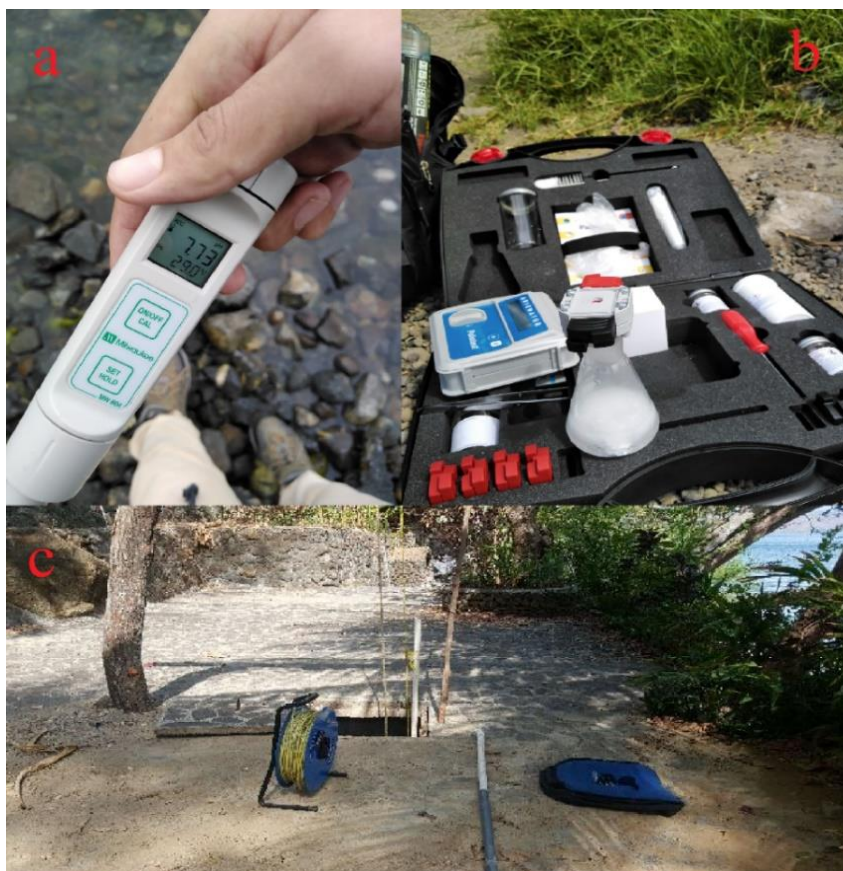
*Figura 28. Equipo para inventario de pozos.*

*28<sup>a</sup> Equipo multiparamétrico 28<sup>b</sup> Digital Arsenator Palintest 28<sup>c</sup> Sonda de nivel de agua*
